## ARRANJO DA MARGEM DO LAGO JUNTO A ILHA

FUNDAÇÃO CALOUSTE GULBENKIAN  
FIXAÇÃO PARA TREPADIEIRAS

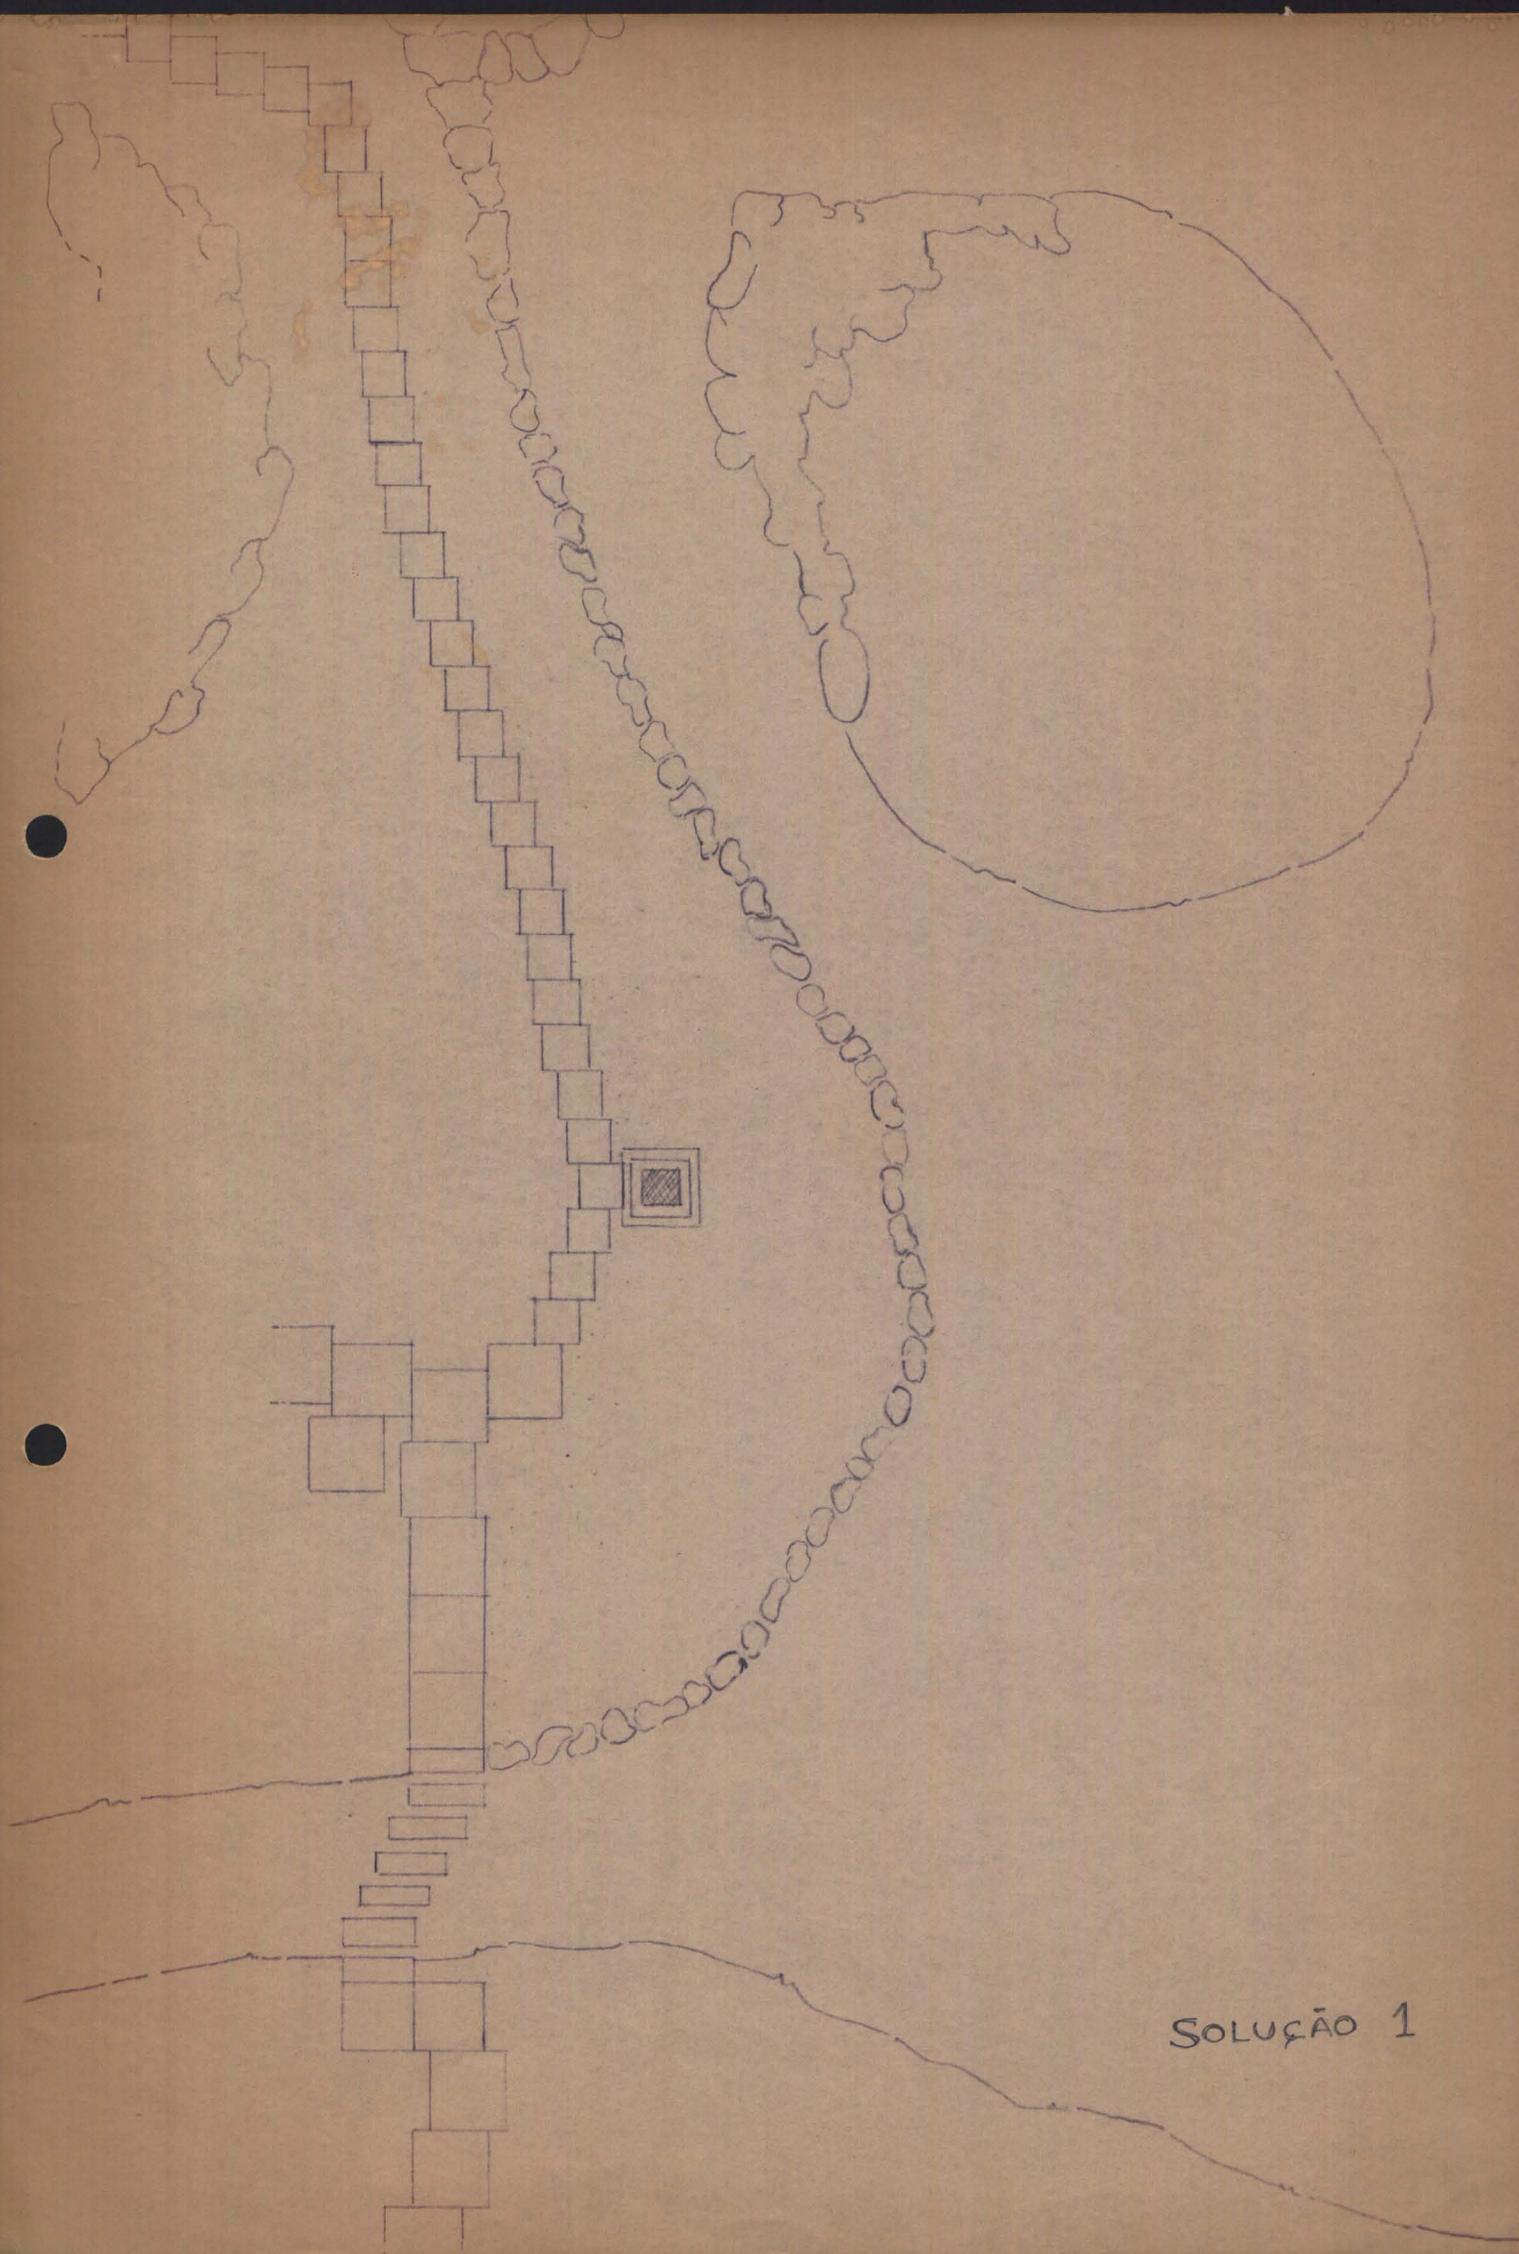
SOLUÇÃO 1

1 - Proibir o acesso dos visitantes do Parque à zona compreendida entre a margem do lago e as lages do caminho.

Neste caso será colocada uma fiada de pedras junto da margem, o que permitirá a colocação de mais terra vegetal, e a plantação de vegetação ribeirinha. Junto à estátua serão colocadas pastas de relva. Na fase inicial esta zona deverá estar vedada.

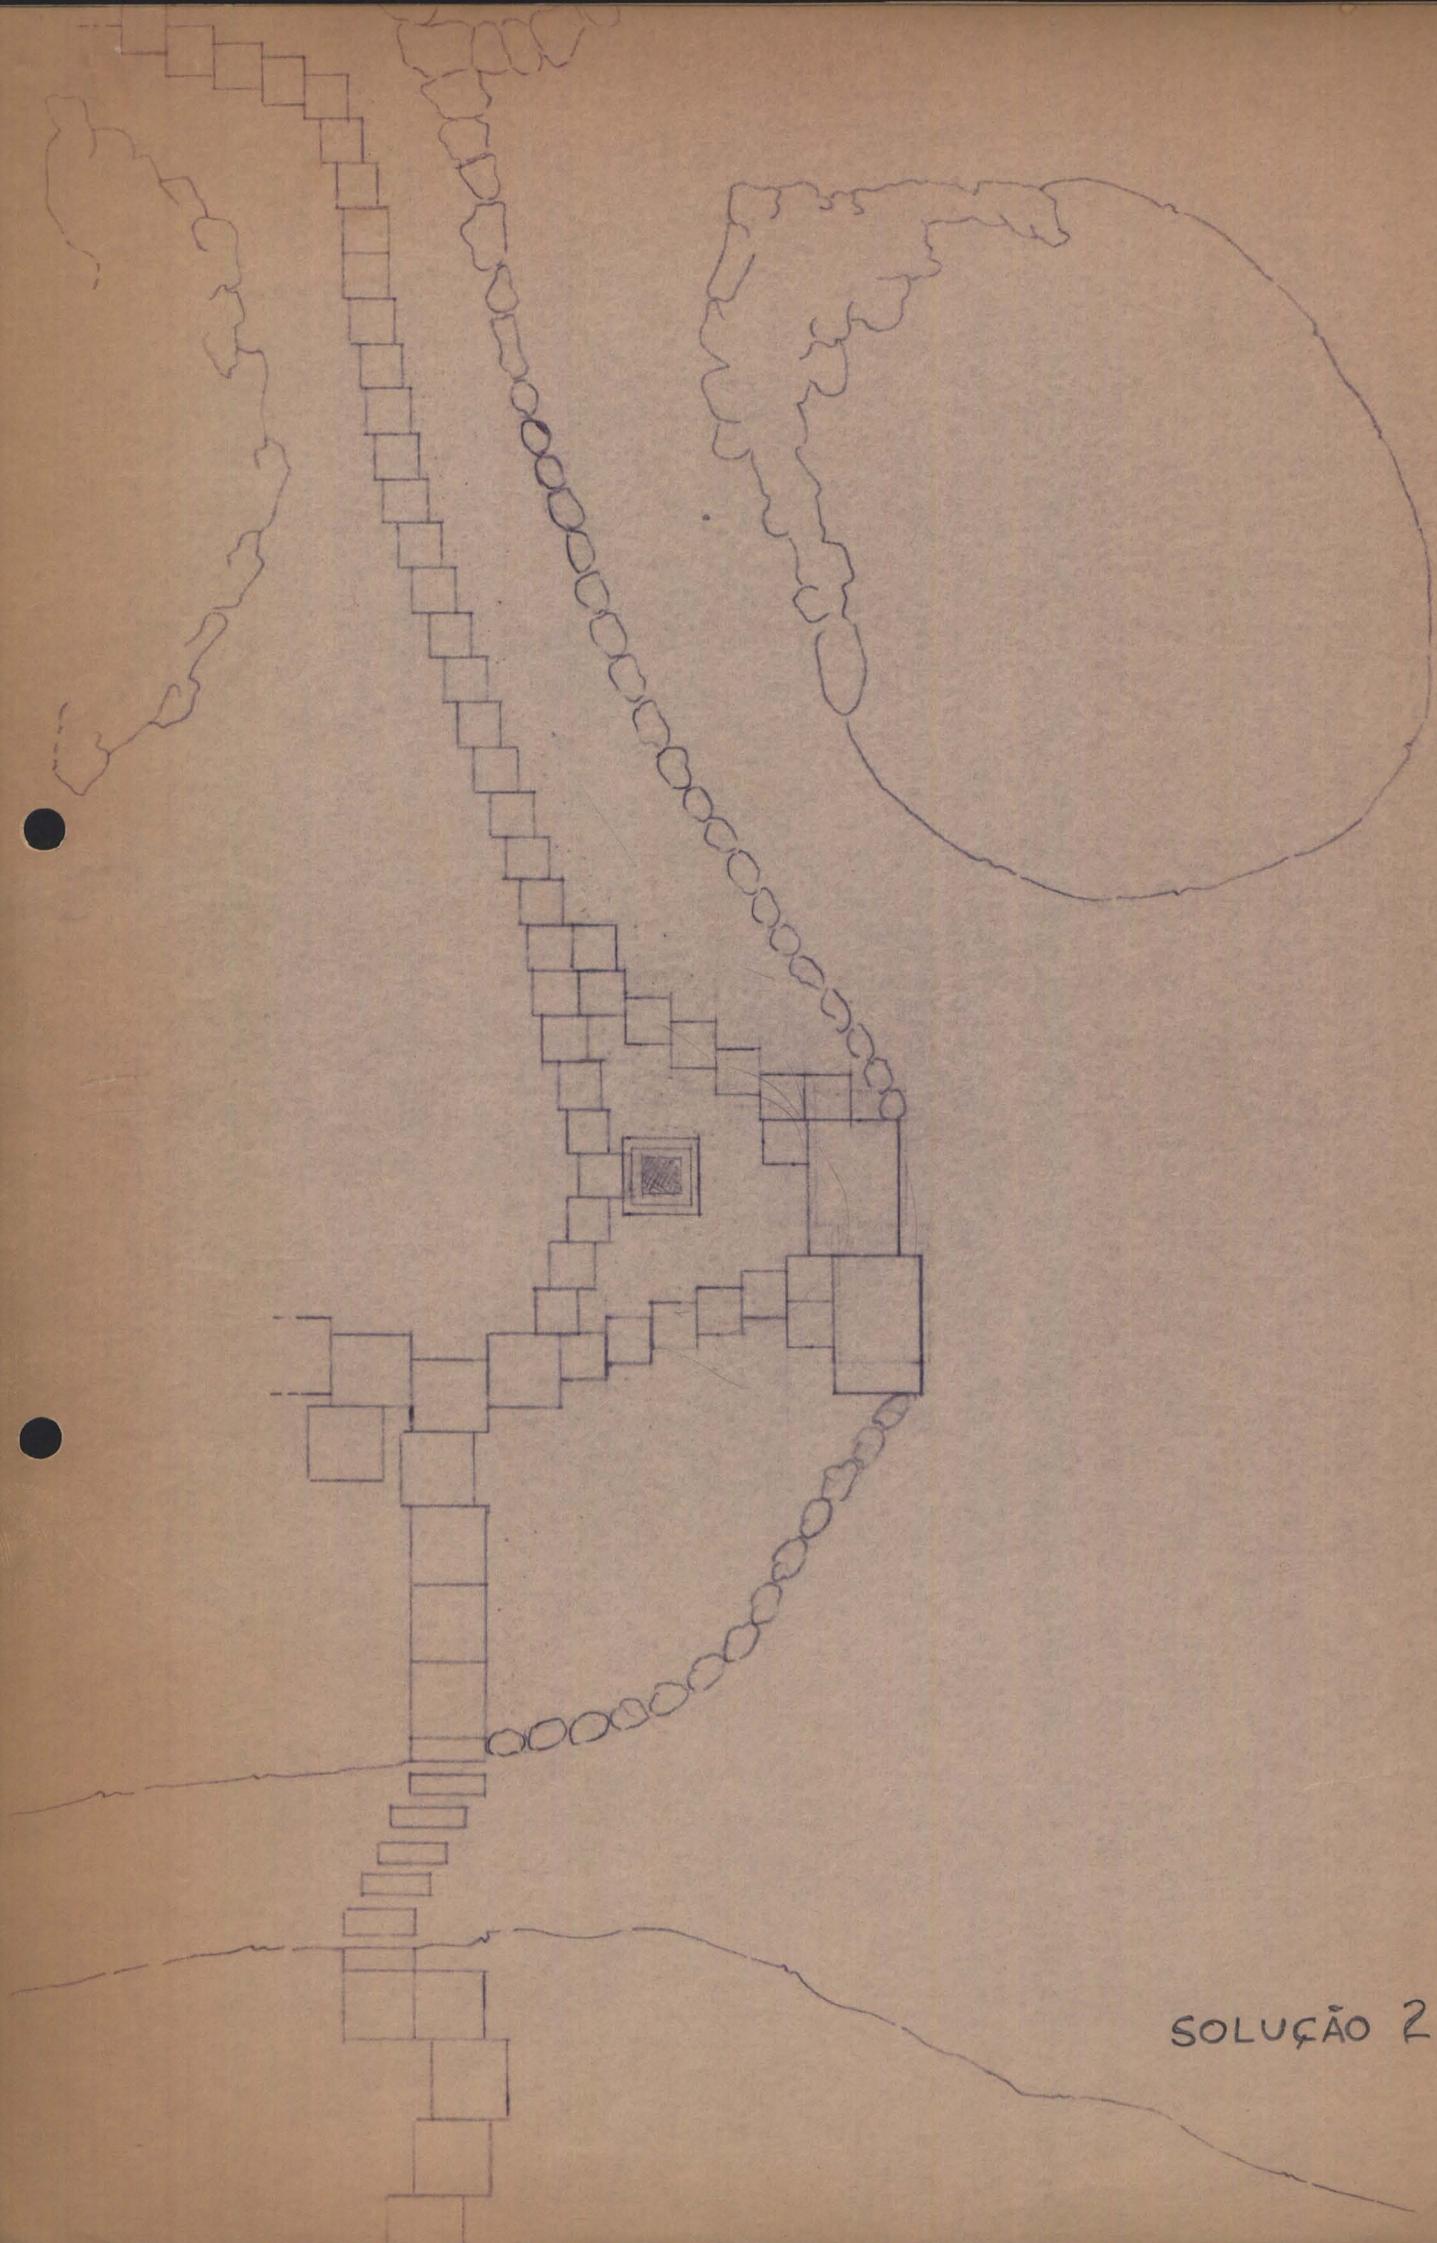
SOLUÇÃO 2

2 - Permitir o acesso à margem do lago. Serão implantadas duas lages de betão junto à margem, sendo o acesso feito pelos dois lados da estátua, em lages quadradas que poderão ser de betão ou de cubos de granito, com as juntas semeadas de relva. Esta zona será arrelvada. A margem do lago terá o mesmo tratamento da solução 1.

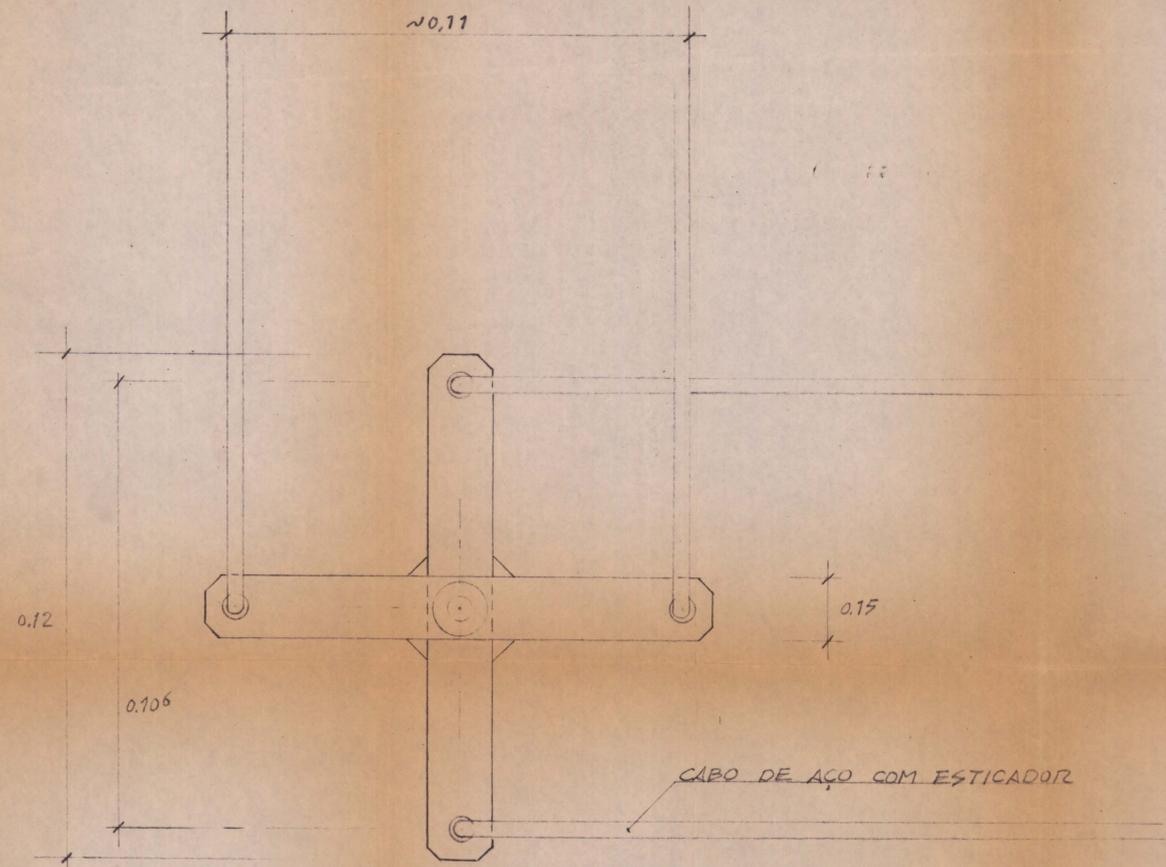
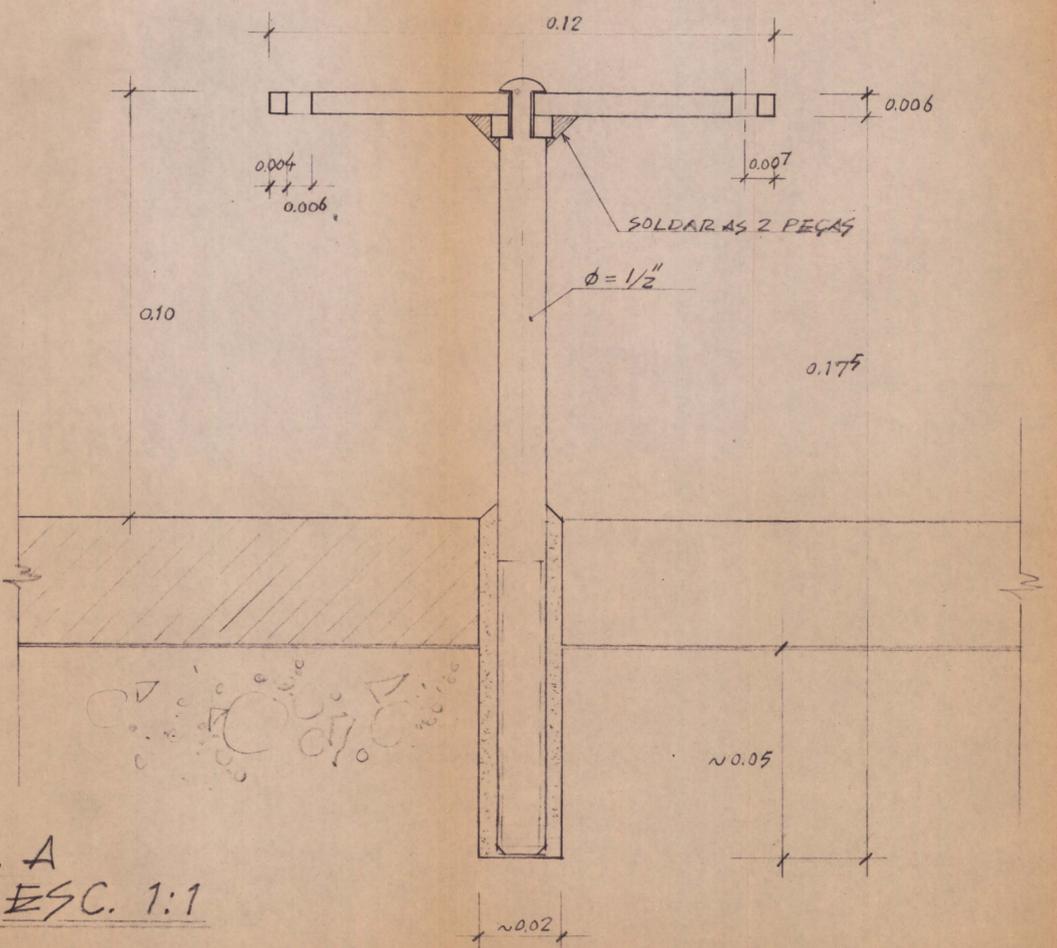
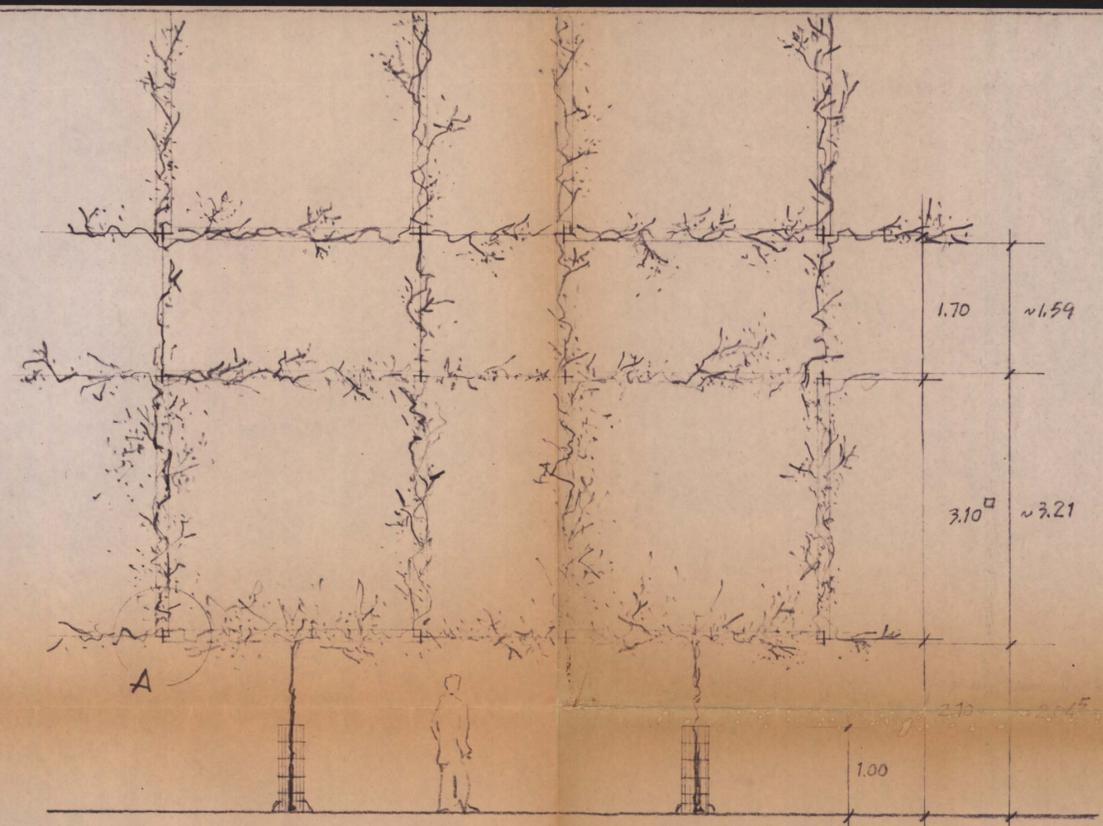
PORM. A  
ESC. 1:1

ESC. 1:50

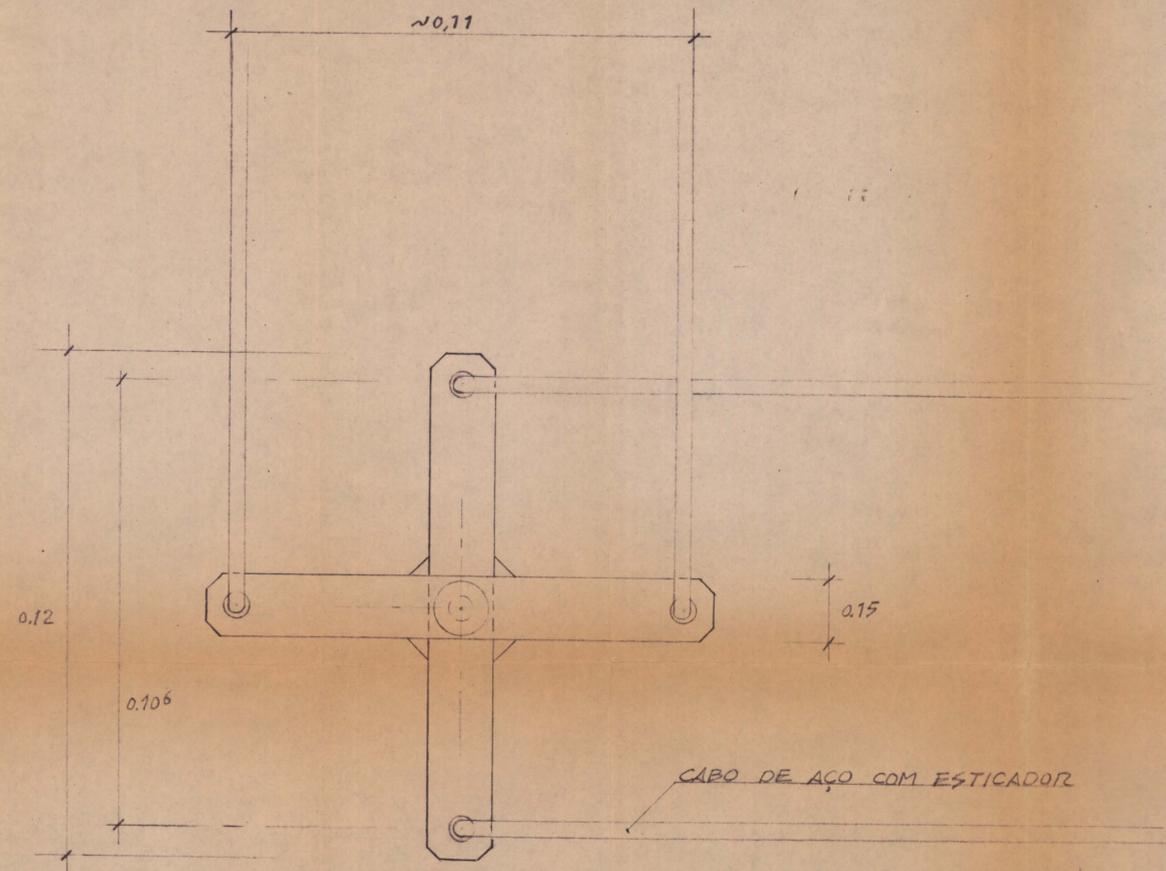
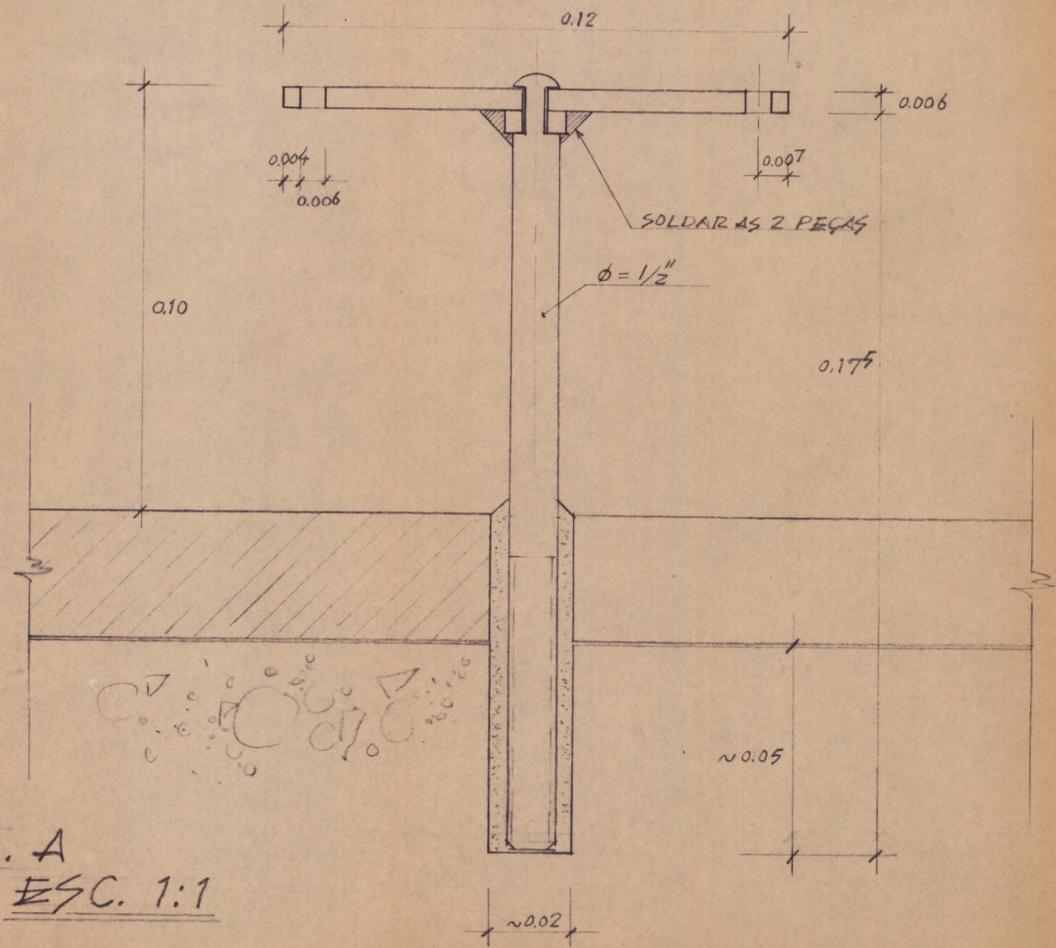
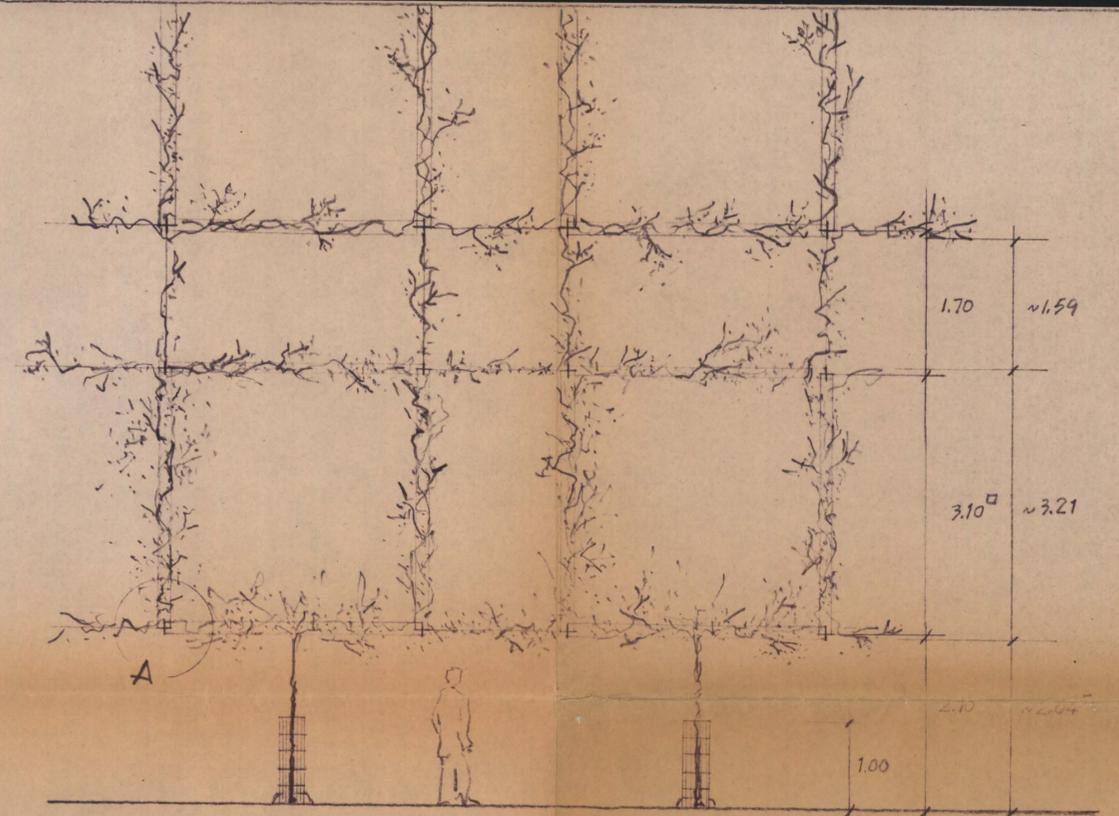
FUNDAÇÃO CALOUSTE GULBENKIAN  
 FIXAÇÃO PARA TREPADIÇAS  
 J. K. K.

PORM. A  
ESC. 1:1

ESC. 1:50
